## Dúbravsko-Karloveská radiála

Príčina generovania nízkofrekvenčného zvuku  
pri prejazdoch električiek na zmodernizovanom úseku

Číslo: ES-20-12/45-BA02

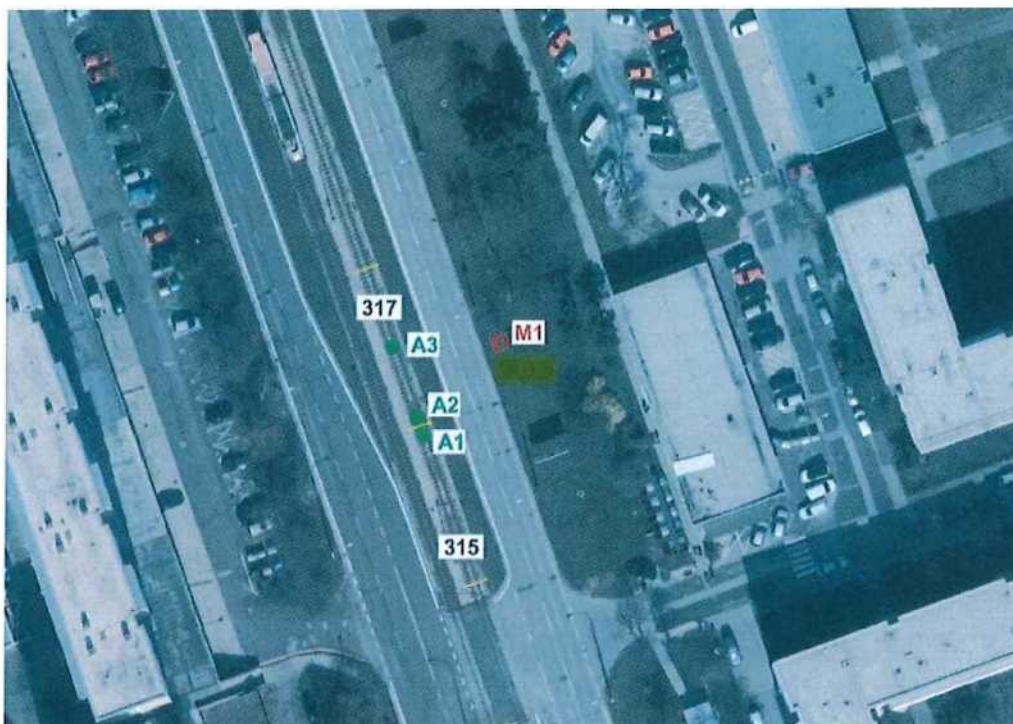
5. Poloha miest merania vibrácií dosiek č. 315 a č. 317 a zvuku pri prejazdoch električiek

Po zrealizovaní modernizácie ET v úseku Molecova - Obratisko Karlova Ves, pri kontrole stavby bolo zistené, že niektoré rektifikačné skrutky neboli po stuhnutí betónu odstránené. Podľa názoru projektanta a autora pôvodného vibro-akustického posúdenia návrhu zámeru, uvedená skutočnosť spôsobuje generovanie nízkofrekvenčného zvuku [10]. Z uvedeného dôvodu, boli rektifikačné skrutky odstránené. Merania pred a po odstránení rektifikačných skrutiek preukázali, že odstránením rektifikačných skrutiek sa problém s generovaním nízkofrekvenčného zvuku pri prejazdoch nových typov električiek neodstránil [3]. Výsledky z merania parametrov vibrácií nosnej dosky, pri prejazde nových typov električiek, pred a po odvrtaní rektifikačných skrutiek, prebraté z [2] a [3] sú uvedené na obrázkoch 6, 8, 10 a 12. Pre porovnanie, sú na obrázkoch 7, 9, 11 a 13, uvedené výsledky v tých istých miestach aj z prejazdov starých typov električiek, prevádzkovaných v čase merania na sledovanej ET. Na obrázkoch sú uvedené výsledky z tretinovo-oktávovej analýzy signálu zrýchlenia vibrácií nosných dosiek č. 315 a 317, na rôznych miestach merania (A1, A2 a A3). Súbežne s meraním zrýchlenia vibrácií nosnej dosky bolo robené aj meranie a frekvenčná zlomkovooktávová analýza zvukového signálu (miesto M1), generovaného pri prejazdoch nových typov električiek. Miesta merania sú uvedené na obrázku 5.

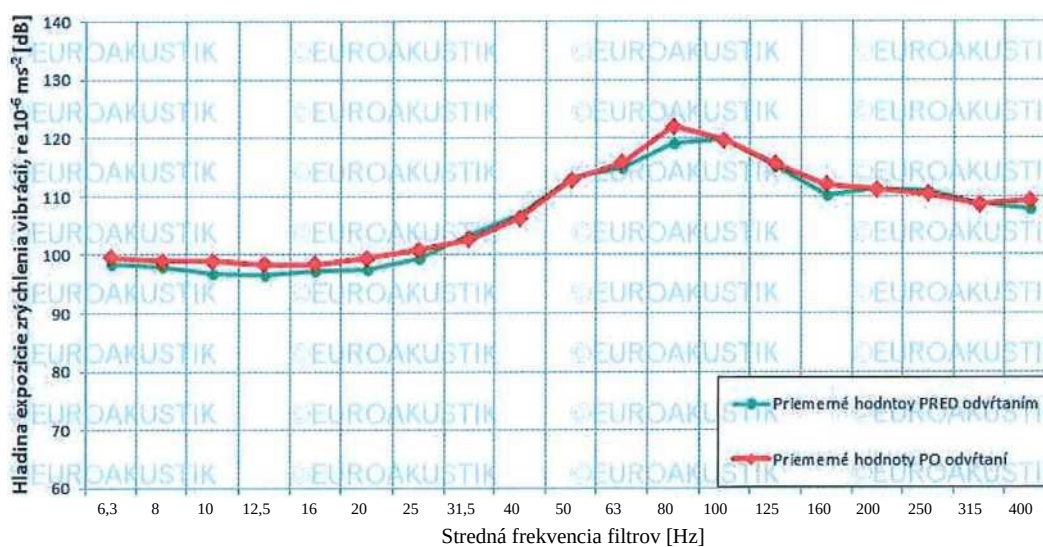
30T; 29T (nové) - SMER DÚBRAVKA - PRED a PO odvrátní

Obr. 6 Tretinovo-oktávová analýza hladiny expozície zrýchlenia vibrácií Lf<sub>E</sub> pri prejazde **nových električiek PRED** a **PO** odvrátní rektifikačných skrutiek, miesto merania **A1**

Uvedené výsledky potvrdili predpoklad, že zvýšené hodnoty hladiny expozície akustického tlaku v tretinovo-oktávových pásmach so strednými frekvenciami 63 Hz, 80 Hz a 100 Hz (nízkofrekvenčný zvuk), pri prejazdoch nových električiek, súvisia s kmitaním nosnej dosky pevnej jazdnej dráhy.

Ako ukázali ďalšie analýzy, vlastná frekvencia nosnej dosky je „kvázi nezávislá“ od jej dĺžky. Závislá je od hrúbky (plošnej hmotnosti) a dynamickej tuhosti pružného uloženia. Dynamická tuhosť uloženia dosky je nepriamo úmerná sile budenia celého systému (v prípade prejazdov električiek, hmotnosti prechádzajúceho vozidla a čiastočne rýchlosti ich pohybu). Pri budení systému nižšou energiou sa pružná podložka (antivibračná rohož) javí ako tuhšia. To vysvetľuje aj skutočnosť, že pri prejazdoch starých typov električiek, ktoré majú nižšiu pohotovostnú hmotnosť, sa generuje zvukový signál pri vyšších frekvenciách (porovnanie obr. 12 a 13) a aj hodnoty zrýchlenia vibrácií nosnej dosky, sú vyššie pri vyšších frekvenciách (porovnanie obrázkov 6, 8, 10 a 12 s obrázkami 7, 9, 11 a 13).

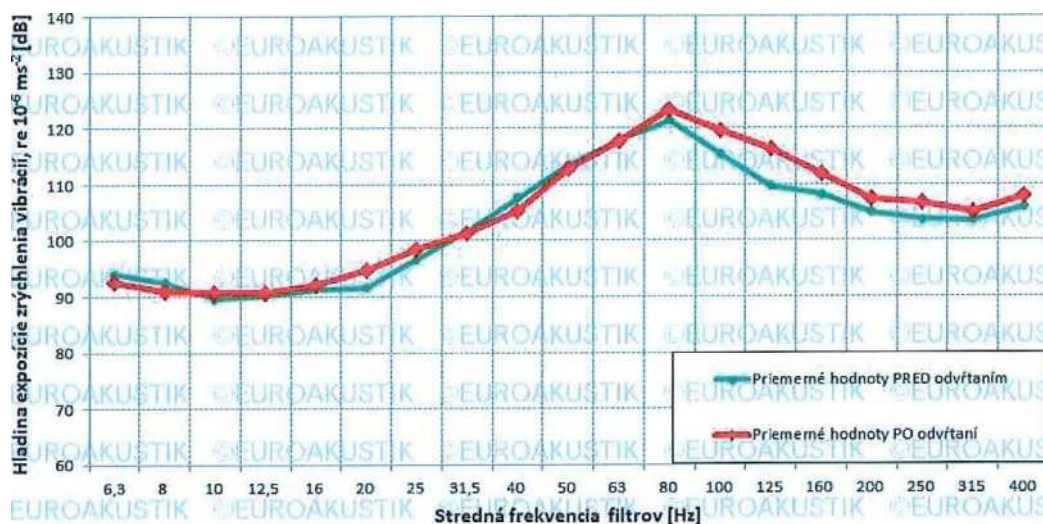
VIBRÁCIE - meracie miesto A2  
30T; 29T (nové) - SMER DÚBRAVKA - PRED a PO odvítaní

Obr. 8 Tretinovo-oktávová analýza hladiny expozície zrýchlenia vibrácií  $L_{f_{aE}}$  pri prejazde **nových električiek PRED a PO** odvítaní rektifikačných skrutiek, miesto merania A2

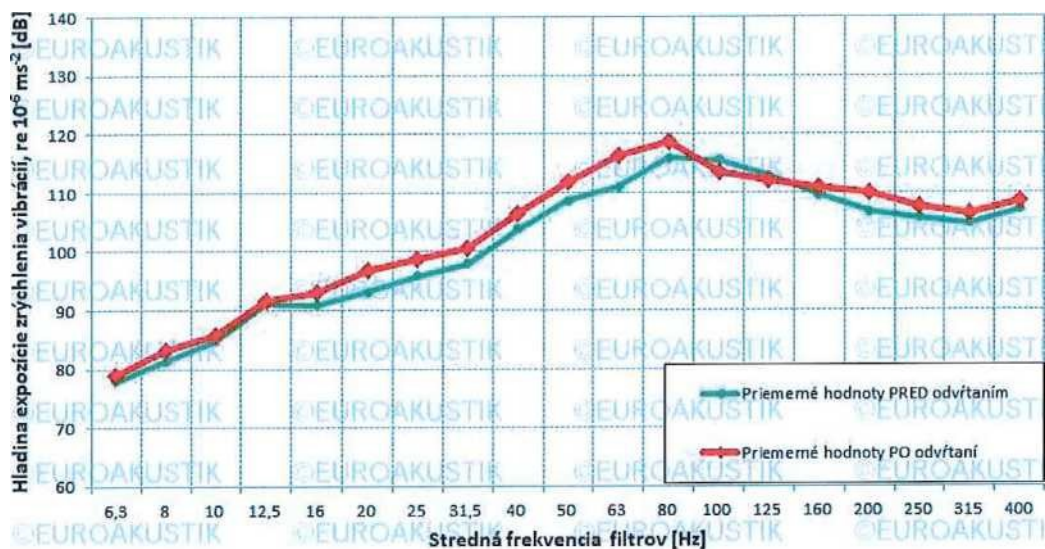
VIBRÁCIE - meracie miesto A3  
30T; 29T (nové) - SMER DÚBRAVKA - PRED a PO odvrátní

Obi\*. 10 Tretinovo-oktávová analýza hladiny expozície zrýchlenia vibrácií  $L_{f_aE}$  pri prejazde **nových električiek PRED a PO** odvrátní rektifikačných skrutiek, miesto merania A3

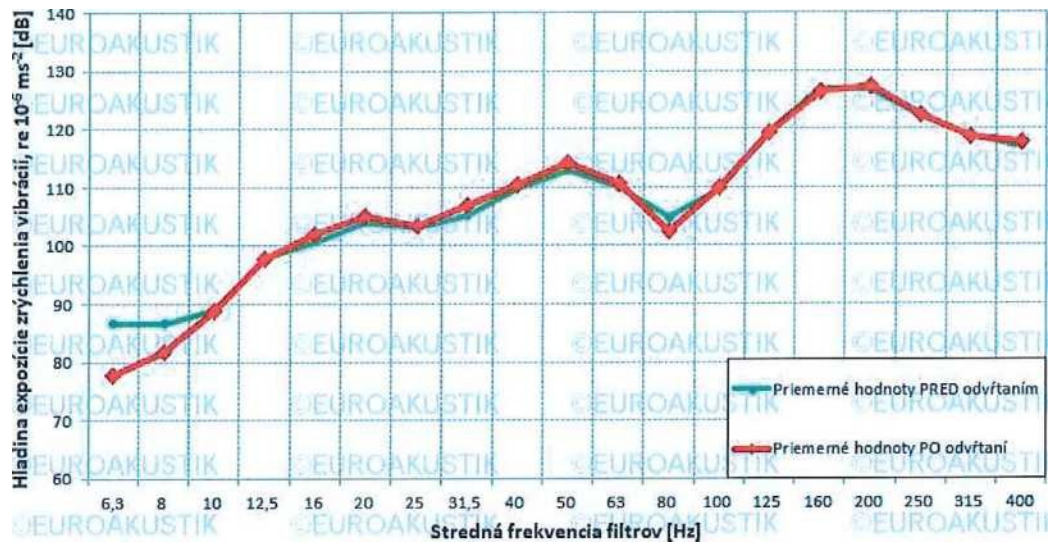
VIBRÁCIE - meracie miesto A3  
T3; T6A5 (staré) - SMER DÚBRAVKA - PRED a PO odvítaní

Obr. 11 Tretinovo-oktávová analýza hladiny expozície zrýchlenia vibrácií  $L_{f_n}$  pri prejazde **starých električiek PRED** a **PO** odvítaní rektifikačných skrutiek, miesto merania A3

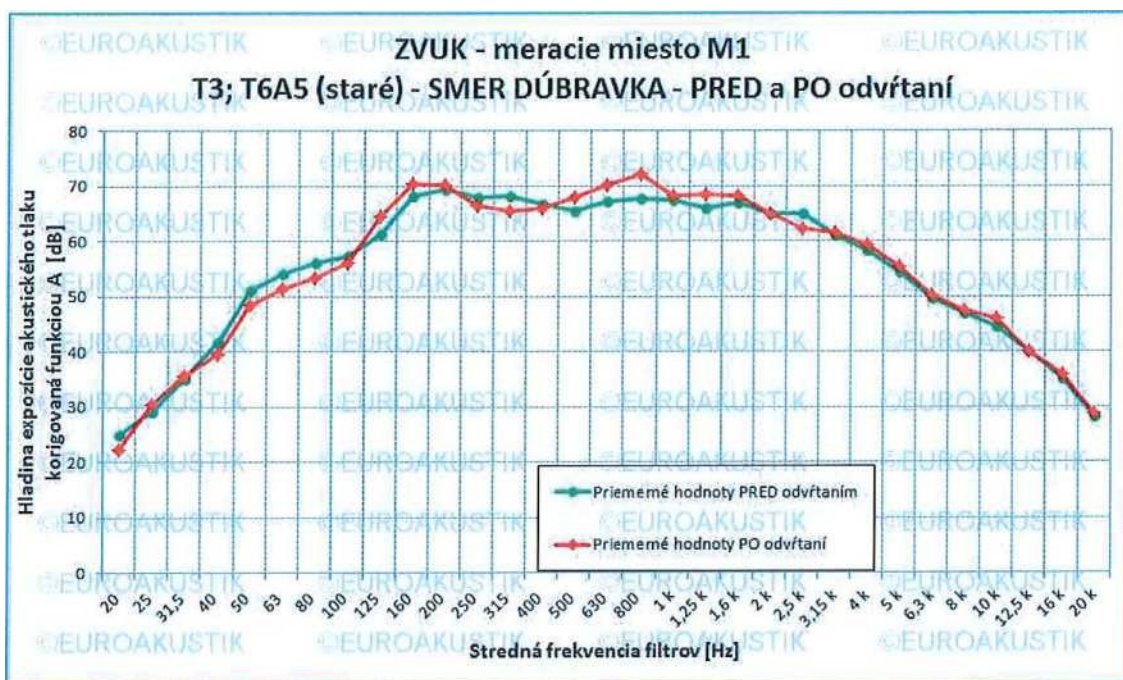
Obr. 13 Tretinovo-oktávová analýza hladiny expozície akustického tlaku Lf(A)E pri prejazde **starých električiek PRED a PO** odvrtní rektifikačných skrutiek, miesto merania M1

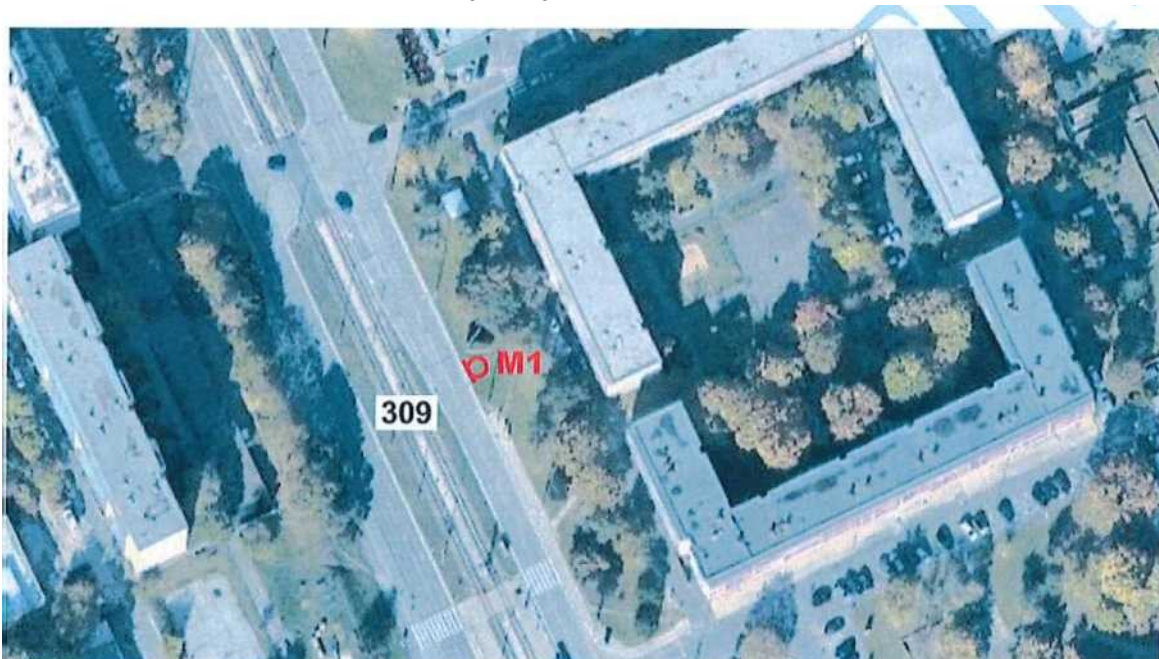
Obr. 15 Poloha merania generovaného zvuku pri prejazdoch električiek pri rôznej dĺžke nosnej dosky č. 309

Počas prác na modernizácii ET DKR v úseku Tunel - Molecova, bola odstavená prevádzka na ET DKR. Táto skutočnosť umožnila zrealizovať overenie, či zmenou dĺžky nosnej dosky, je možné reálne dosiahnuť generovanie zvuku, v sledovanom frekvenčnom pásme, s nižšími amplitúdami akustického tlaku. Tento návrh bol realizovaný na základe predpokladov, že skrátením dĺžky nosnej dosky, sa zníži jej hmotnosť, a tým sa dosiahne „preladenie“ celého systému a zvukový signál generovaný kmitaním nosnej dosky bude vo frekvenčnom pásme, v ktorom bude maskovaný zvukovými signálmi z iných zdrojov zvuku prechádzajúceho vozidla. Tým sa eliminujú v generovanom zvukom signáli výrazné amplitúdy pri frekvenciách s nižšími hodnotami. Spektrum vyžarovaného zvuku pri prejazde nových typov električiek, bude mať spojitý a vyrovnaný charakter, bez výrazného zvýšenia amplitúd, podobne ako pri prejazdoch starých typov električiek, pričom sa predpokladalo, že celkové hodnoty sledovanej veličiny budú pri prejazdoch nových typov nižšie. Predpoklad, že skrátením dosiek sa dosiahne zníženie amplitúd akustického tlaku v nízkofrekvenčnej časti spektra, ktorých vyžarovania súvisí s kmitaním nosnej dosky, vychádzal zo skutočnosti, že vyžarovaný akustický výkon kmitajúcej, pružne uloženej rovinatej dosky, je priamo úmerný jej ploche ([5], [6], [7], [9]). Na základe teoretických predpokladov

a s ohľadom na výsledky získané výpočtom pomocou zjednodušeného matematického modelu (tabuľka 2), sa predpokladalo, že dominantné frekvencie pri, ktorých sa generuje zvukový signál v dôsledku kmitania nosnej dosky sa nezmenia. V dôsledku zmeny rozmerov dosky (jej plochy) sa znížia amplitúdy akustického tlaku, generovaného v dôsledku kmitania dosky o cca 4 - 6 dB (predpokladaný rozsah je v dôsledku zjednodušenia modelu). V správe [3] sú uvedené aj výsledky z merania parametrov generovania zvuku a vibrácií nosných dosiek, pri zmene ich geometrických rozmerov. Na obrázku 15 je zobrazená poloha merania generovaného zvuku pri prejazdoch električiek pri rôznej dĺžke nosnej dosky č. 309. V tabuľke 3 je uvedené súhrnné posúdenie zmeny dĺžky nosnej dosky, na zmenu amplitúdy generovaného akustického tlaku, pri dominantných frekvenciách, ktoré súvisia s kmitaním nosnej dosky.

Stav električkovej trate	Hladina expozície akustického tlaku $L_{f_{sIC}}$ [dB]				
	L50,E	1-63,E	LgO,E	Ll <sub>oo,E</sub>	L125,E
Pôvodný stav	77,9	80,3	83,9	80,8	73,1
Odvrtanie rektifikačných skrutiek	77,9	80,8	83,3	81,0	74,1
Skrátenie nosnej dosky *)	75,1	78,3	77,4	72,1	70,9

\*) - s odstránením zemného substrátu s rozchodníkmi a vyplavovaného štrku + odstránenie hrdze prebrúsením plochy odvaľovania kola a skrátenie nosnej dosky na 6 m
